## 収蔵機能の安定化を目指して～資料の再整理と収蔵庫の環境整備～

みやざき歴史文化館  
主任学芸員 福嶋 一恵

収蔵資料の材質に配慮した専用保存容器や収蔵庫の環境整備に適した清掃道具の導入を検討し、それらを使用して資料の一部の再整理や収蔵庫の清掃を実施した。その結果、資料の適切な保存や収蔵棚の省スペース化、収蔵庫の環境づくりに活用することができた。

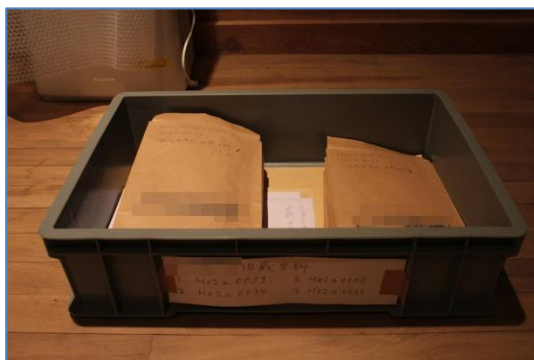
その中でも大きな問題として、資料専用保存容器導入の遅れが挙げられる。当館が所蔵する資料は紙・木といった材質を持つものが多く、こうした有機物で構成される資料は環境の影響を受けやすい。そのため、適度な温湿度に保たれていない、もしくは清潔な環境に収蔵されていない場合、文化財害虫やカビの発生によって材質が劣化する危険性が高くなる。資料の劣化を防いで適切に保存するためには資料の材質別に専用の封筒や保存箱に収納することが好ましいが、当館収蔵の紙資料は代々茶封筒、段ボール等様々な物に収納されてきたものが多かった（写真1）。こうした茶封筒や段ボールで

写真1 茶封筒を使用していた例

は文化財虫菌害が発生する恐れがあり、早急に切り替える必要があるが、知識不足もあり作業が進んでいなかった。そこで、今回は資料保存に適した容器を検討し、古文書群や仏像、人形といった資料の一部の保存に導入することにした。

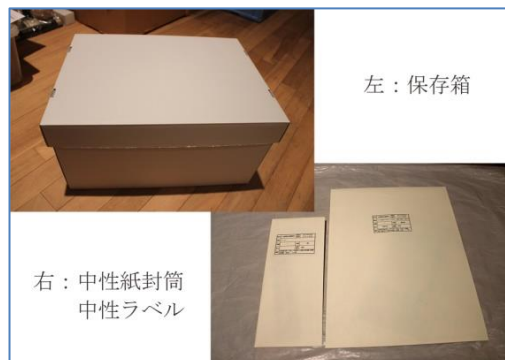
写真2 導入した保存容器

使用した保存容器	紙質	用途
組立式保存箱	弱アルカリ紙(弱アルカリ性)	蓋付の組立て式保存箱。衝撃や資料の散逸を防ぎ、一般的な段ボールの2~3倍の強度を持つ。保存環境における酸性物質の移行を防ぐため使用した。
保護紙	ノンバッファ一紙(中性)	資料を直接包む保護紙。表面は滑らかな肌触りで紙資料に沿って包むことができるため、酸性化しつつある紙資料に対して使用した。
		資料を直接包む不織布。100%マニラファイバーで長い繊維を持ち、透明度の高い薄葉紙。水に濡れても強度を保つ。元々は紙資料等の補修に使われているが引っ張っても裂けない柔軟性があるため、立体的な資料等を包む際に使用した。
資料保存用封筒	弱アルカリ紙(弱アルカリ性)	資料が傷つかないようにのりしろが外側にある保存用の封筒。収蔵する紙資料の大きさから長形1号、長形2号、角形0号、角形2号を購入し、紙資料全般に使用した。写真資料については、ノンバッファ一紙で作られた専用の封筒を使用した。
	ノンバッファ一紙(中性)	
資料ラベル	ノンバッファ一紙(中性)	保存箱や封筒等に使用する中性ラベル用紙。表面は印刷ができ、裏面はシールとなっているため、封筒のサイズ等に合わせて切り貼ることができる。

※上記の保存容器はすべてPAT合格品。実際の使用例は写真2。

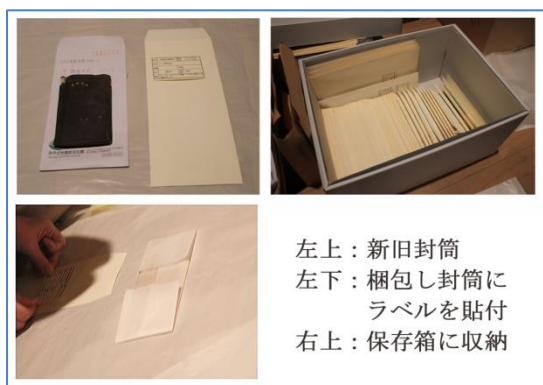
写真3 整理の様子

作業としては、劣化の状況等を1点ずつ確認しながらノンバッファ紙の保護紙で梱包し、中性紙封筒に納めていった。封筒には、資料名・資料番号・劣化の状態等を記載した中性ラベルを貼付し、保存箱に5グループすべての資料を収納した(写真3)。作業前は同資料群のコンテナが棚数段に渡って占有していたが、保存容器を一律化し、再整理したことで5つのグループが1箱に納まり、収納場所を増やすことができた(写真4)。

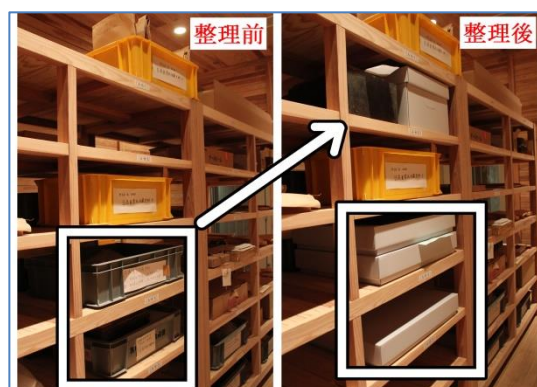
写真4 資料の配置

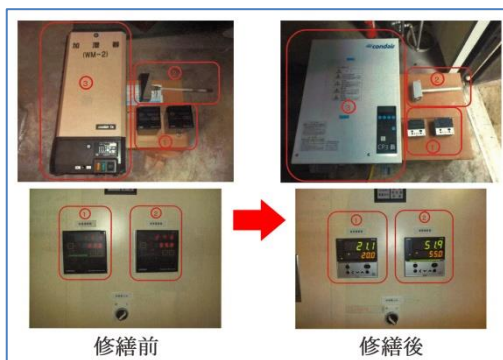
第1章第1節で問題として挙げていた特別・一般収蔵庫の空調設備の湿度制御については、数年前より加湿器の故障や湿度発信器の不良等から実際の湿度が設定を下回った場合の加湿制御が出来ずに

写真5 空調設備湿度制御機器の修繕

いた。しかし、特別収蔵庫に指定文化財を収蔵していることもあり、平成27年度末に特別収蔵庫のみ空調設備湿度制御機器の修繕を行った（写真5）。修繕以降、年間平均温度22.4℃・湿度49.5%と概ね良好な環境を保っている。ただし、特別収蔵庫の内壁の劣化や館内全体の空調設備自動制御装置に不調が見られるため、今後も注意が必要である。一方、修繕を行えなかった一般収蔵庫については、比較的高い気密性に助けられているものの、空調設備の整った特別収蔵庫に比べると湿度は不安定な傾向にある。小型除湿器の追加導入によって温湿度の急激な変化を抑えているが、湿度が高まる夏季は厳しい状態である。

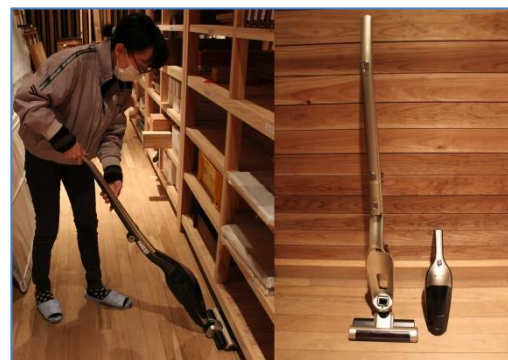
写真6 HEPAフィルター付き掃除機

今回使用した清掃道具	用途
HEPA フィルター付き掃除機	HEPA フィルターとは High Efficiency Particulate Air Filter の略。空気中に含まれる微細な埃を取り除くために利用する高性能のフィルターで、排気によるカビ孢子等の拡散を抑えるために選んだ。また棚や埃がたまる隙間にも対応できるようにコードレスで、本体と取り外してハンディタイプとなるものとした。
クロス類	繊維屑が出ない、細かい埃も取り除くことができるものを選定し、棚等用途に応じて使用した。
刷毛	民具資料等の立体的な資料については、定期的目視確認を行い、埃等を除去することが必要である。道具を直接資料に接触させるため資料の材質に合わせて毛の堅さや形等を選定し使用することとした。

第1章第2節で取り上げた、HEPAフィルター付きの掃除機については、一般・特別収蔵庫専用として導入し、定期的な清掃に活用している（写真6）。立型だけではなくハンディタイプとしても使用可能で、クロス類や刷毛といった道具とともに再整理で空いた棚や隙間等の清掃で使用していきたい。
